ЦЕНТРАЛЬНЫЙ
НАУЧНО-ИССЛЕДОВАТЕЛЬСКИЙ
И ПРОЕКТНО-КОНСТРУКТОРСКИЙ
ИНСТИТУТ МОРСКОГО ФЛОТА

Неочевидные свойства перевозимых морем генеральных грузов и их влияние на безопасность перевозки

*Карпович Евгений Борисович,
заведующий лабораторией крепления грузов
АО «ЦНИИМФ», к.т.н.*

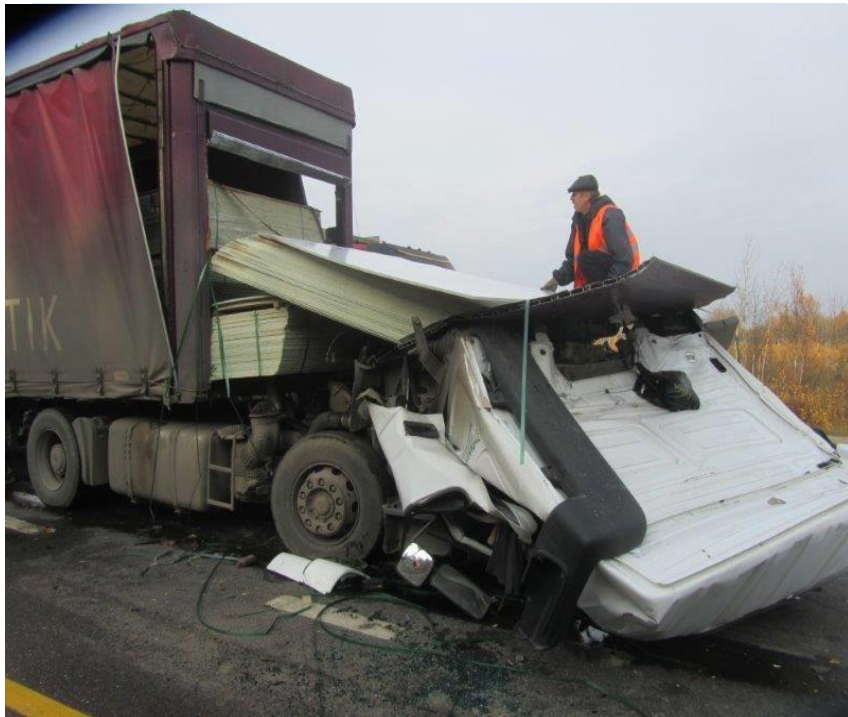
Рис. 1.

Из последних, к сожалению неоднократных, случаев со смертельным исходом, два из которых показаны на Рис. 1 и Рис. 2, необходимо отметить смещение древесноволокнистых плит в пачках при автоперевозках:

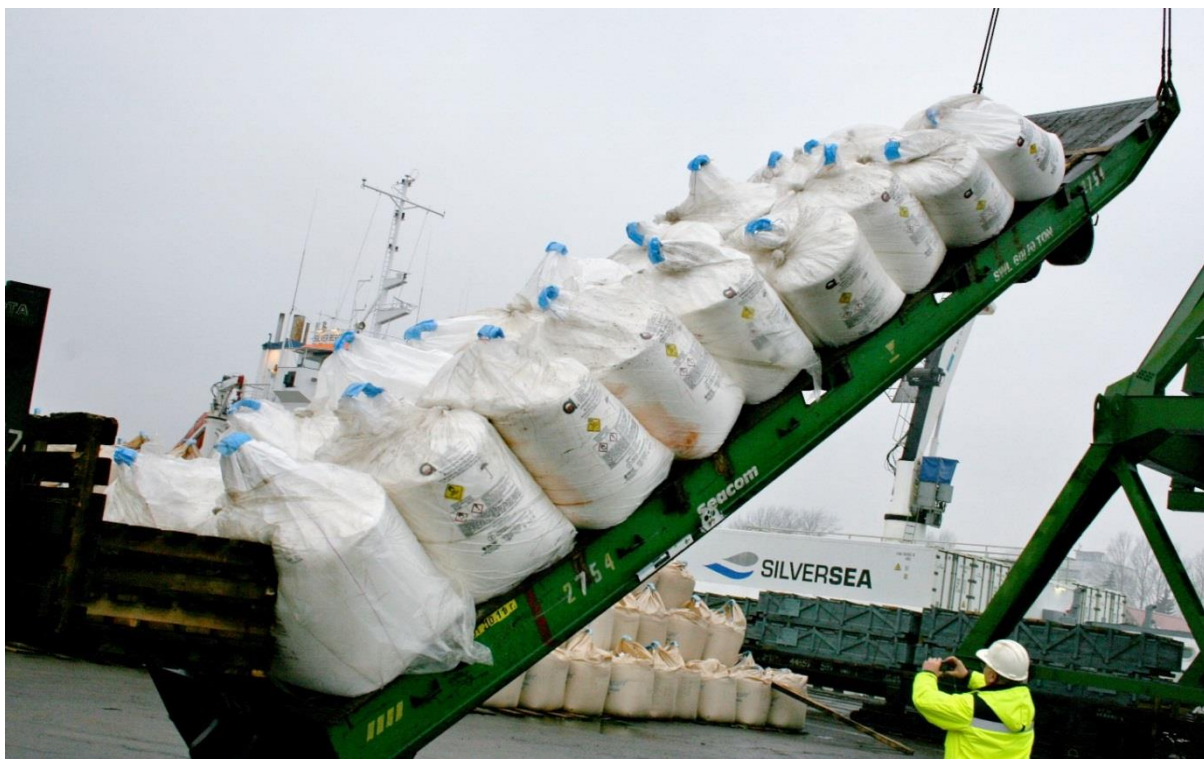
Рис. 4.

Неоднократно имели место случаи смещения мягких контейнеров (МКР) с насыпными грузами на судах. С целью определения транспортных характеристик и свойств каждого вида насыпного груза в МКР лабораторией регулярно производятся соответствующие исследования (Рис.4):

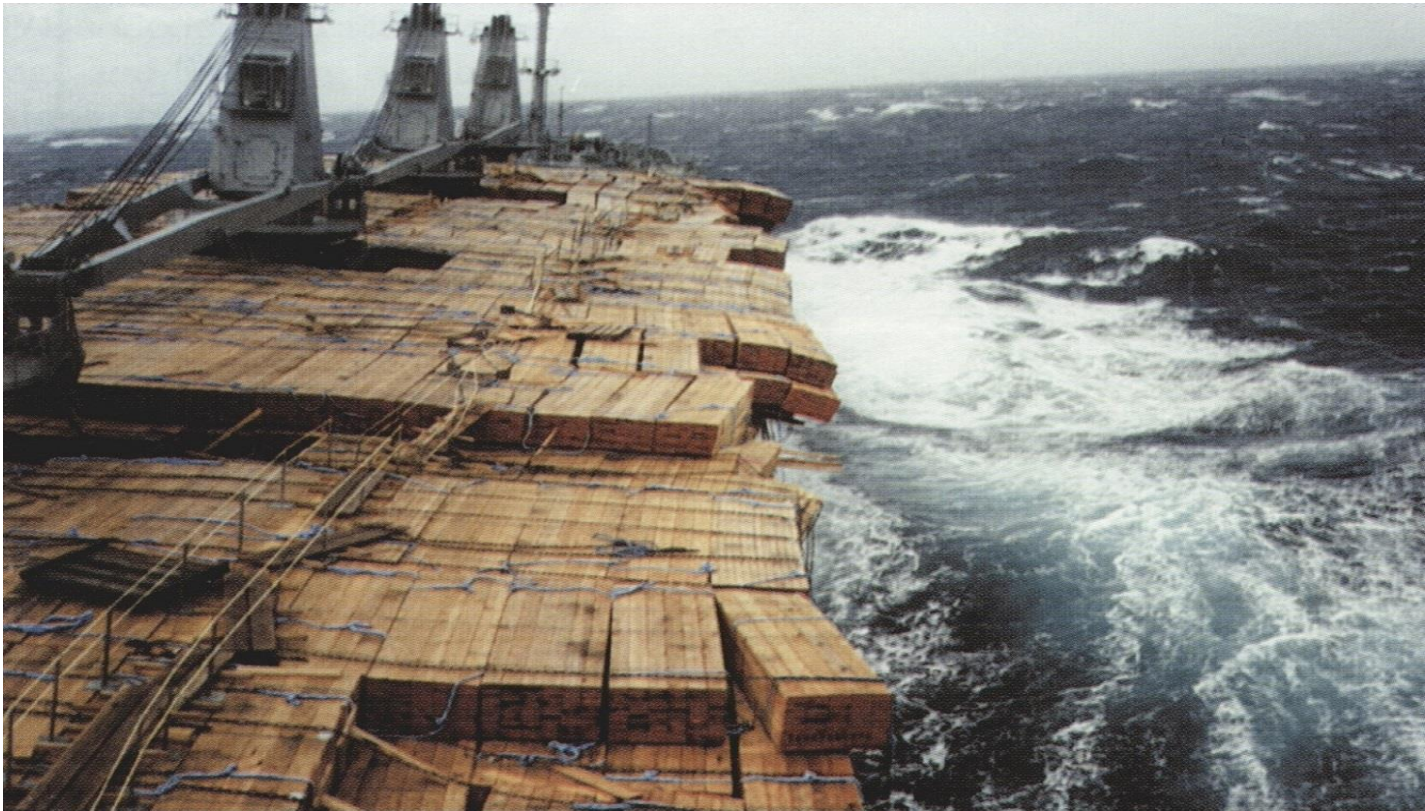
Рис. 7.

Из многократных случаев смещения пакетированных пиломатериалов при морской перевозке на верхней палубе судов можно привести следующие два, произошедшие по двум разным причинам (Рис. 7 и Рис. 9):

По нашему мнению, причиной смещения пиломатериалов в пакетах (Рис.7) явилась замена инвентарных стропов из стального каната на синтетические, обладающие, как показали наши исследования, пониженным коэффициентом трения по сравнению с тем, который был принят к учету при разработке схемы укладки на верхней палубе без использования стэнзелей. Угол трения составил $15,6^\circ$ (Рис. 8), вместо 27° для стали.

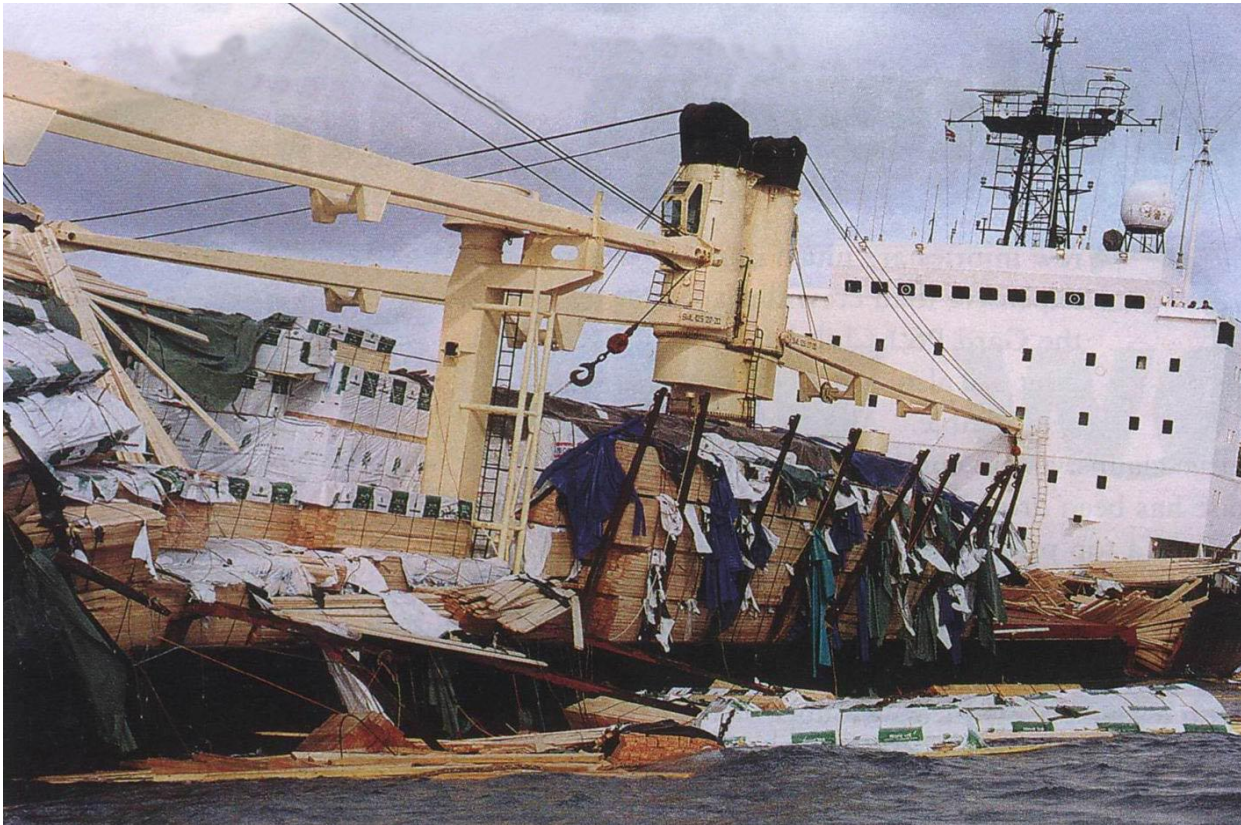
Рис. 9.

Но и наличие стэнзелей, в определённых условиях, не в состоянии предотвратить смещение пакетов, как видно на рис. 9. Как показали наши исследования, причиной снижения коэффициента трения могут оказаться вполне природные явления.

Как выяснилось, погрузка на верхнюю палубу и ЛК судна (Рис. 9) пиломатериалов в пакетах производилась в северной части Ботнического залива Балтийского моря при температуре воздуха -20°C и ниже в течение нескольких дней. В этих условиях оказались заморожены и корпус судна, и груз. После погрузки судно благополучно следовало во льду за ледоколом по Ботническому заливу.

После выхода на открытую воду в Балтийское море при не самом значительном волнении произошел сдвиг практически всего каравана на левый борт с изгибом нескольких стезелей и потерей части палубного груза.

Выполненное вскоре в Лаборатории крепления грузов ЦНИИМФа исследование выявило, что причиной соскальзывания груза явилось практически одновременное появление тончайшей водяной плёнки между металлической поверхностью люковых крышек и уплотнёнными изморозью, снегом и льдом на нижней поверхности деревянных прокладок под пакетами пиломатериалов.

Таяние кристаллов льда, контактировавших с металлической поверхностью люковых крышек, нагревшейся при выходе судна на чистую воду до температуры выше 0°C , привело к изменению агрегатного состояния воды: десублимации - переходу из твёрдого состояния в жидкое, с одновременной потерей трения между контактирующими поверхностями.

Изучение явления десублимации привело к необходимости поиска способов предотвращения его отрицательных последствий. По результатам исследований наиболее практичным было признано предварительное посыпание контактирующих участков люковых крышек тонким слоем сухого песка фракции 1-2 мм. Такой размер песчинок вполне перекрывает толщину водяной пленки и обеспечивает контакт трения между металлической поверхностью корпуса судна и нижней поверхностью деревянных прокладок.

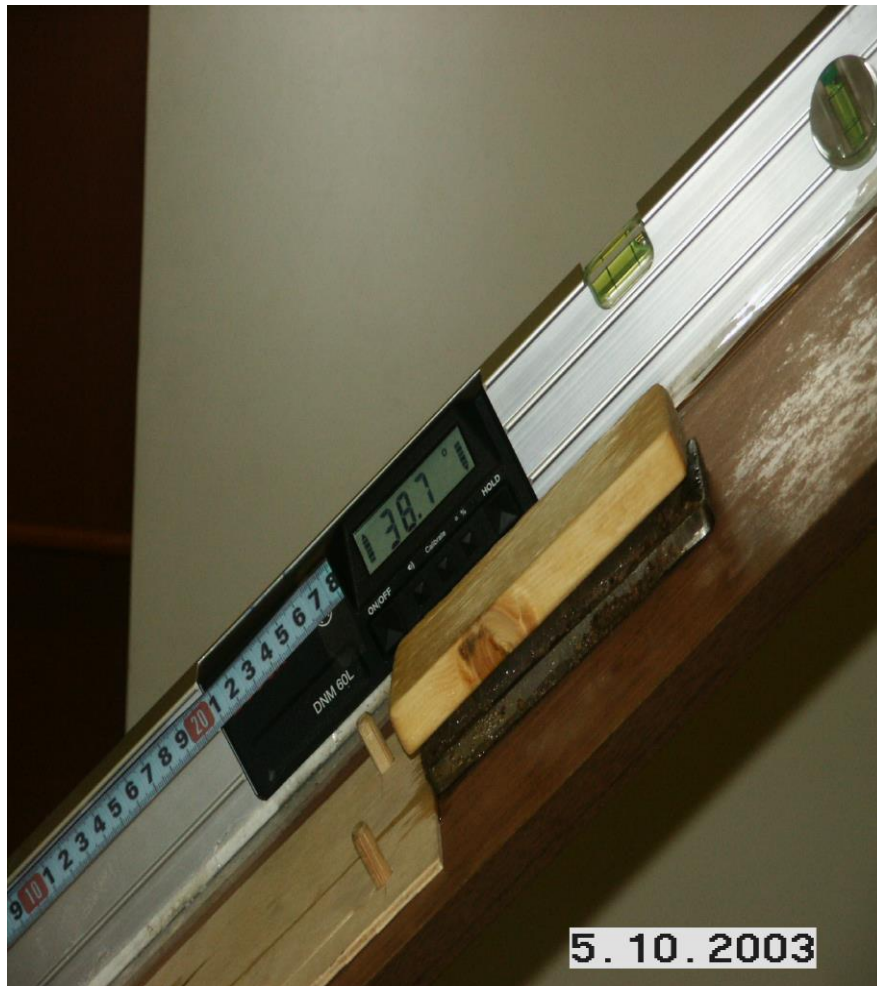
Толщина слоя льда под прокладкой в данном случае значения не имеет, т.к. в любом варианте таяние льда происходит со стороны металла, а верхний слой ледяной прослойки сохраняет сцепление с древесиной прокладок, обладающей низким коэффициентом теплопередачи (Рис. 10 и Рис. 11).

Рис. 10. Песок держит лёд на стали.

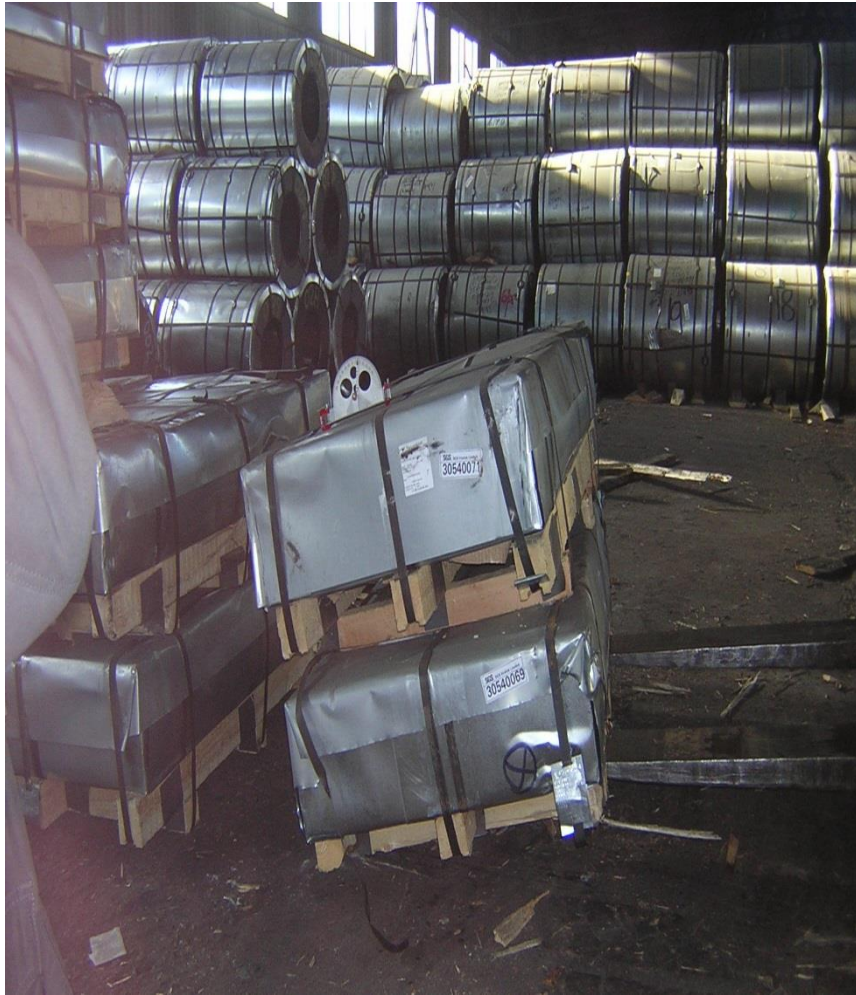
Рис. 12.

Погрузчиком производили наклон каждой стопки путем подъема вилами одной из сторон нижнего пакета и фиксировали угломером угол наклона стопки, при котором начиналось соскальзывание верхнего пакета (Рис. 12).

При наклоне каждой стопки смещение верхнего пакета происходило значительно раньше, чем ожидалось, в среднем около 12° , вместо нормального угла трения древесины по стали равного 27° .

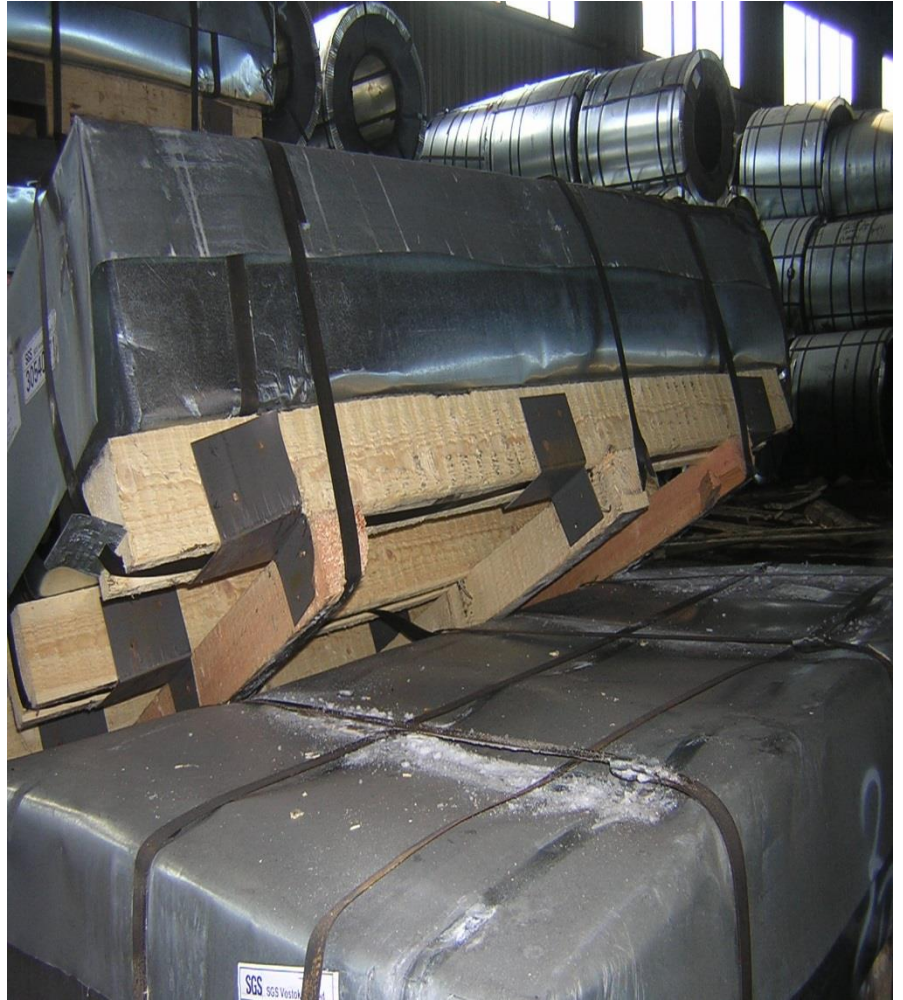
Рис. 13.

Осмотр состояния нижних поверхностей деревянных прокладок каждого из соскользнувших пакетов показал наличие на них остатков льда или очень плотного снега (Рис. 13).

А лед, который, видимо, образовался на нижней части деревянных прокладок в процессе перевозки пакетов ещё на открытом подвижном ж/д составе, сохранился во все время хранения в порту и погрузки на судно в условиях отрицательных температур воздуха и воды.

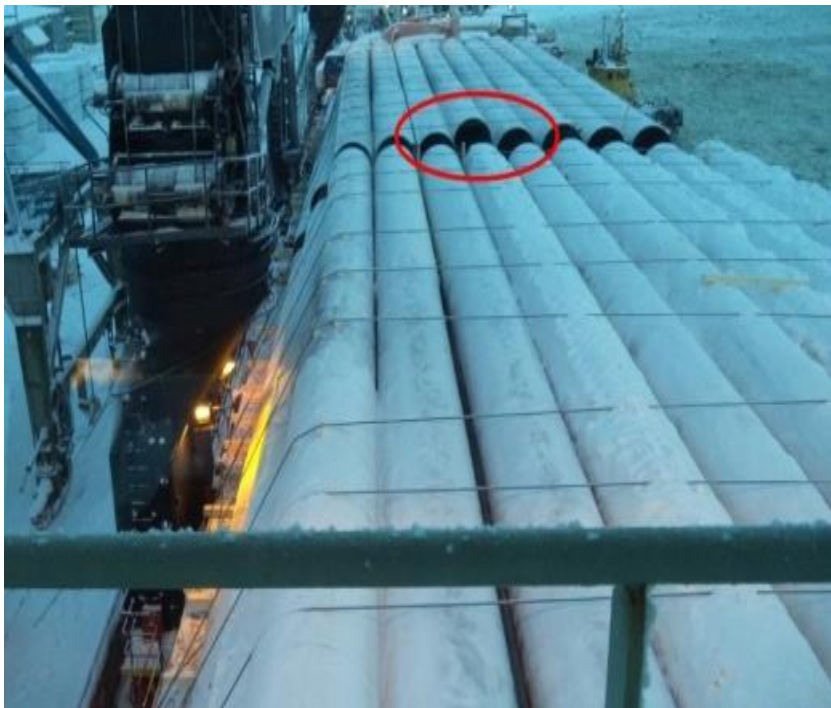
Последний, из нам известных, случай смещения по причине десублимации произошел при перевозке свай длиной 28 м из стальных труб 1420 мм, погруженных в два трехъярусных штабеля на люковых крышках судна (Рис. 14 и Рис. 15).

Погрузка в порту производилась, по записям в судовом журнале, при морозе от -18°C до -27°C и отрицательной температуре -0°C забортной воды.

Рис. 14. Вид на Левый борт.

При отрицательных температурах воздуха и воды следует тщательно производить очистку опорных поверхностей металлического корпуса судна и деревянных прокладок между грузом и судном, посыпать поверхности судна в местах размещения прокладок тонким слоем сухого песка с размером фракций 1-2 мм.

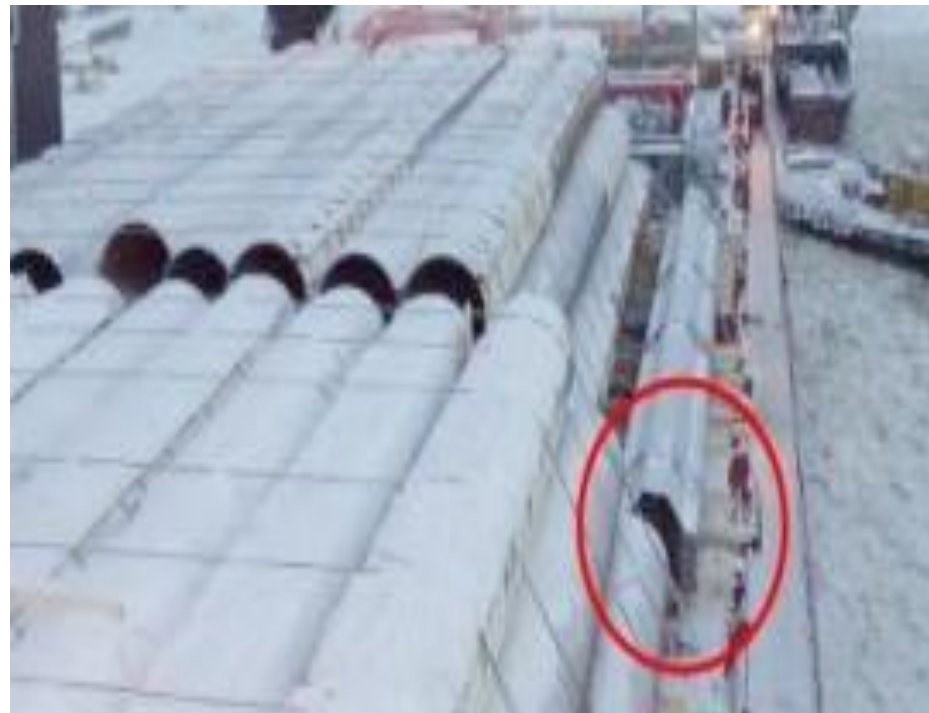
Рис. 15. Вид на Правый борт.

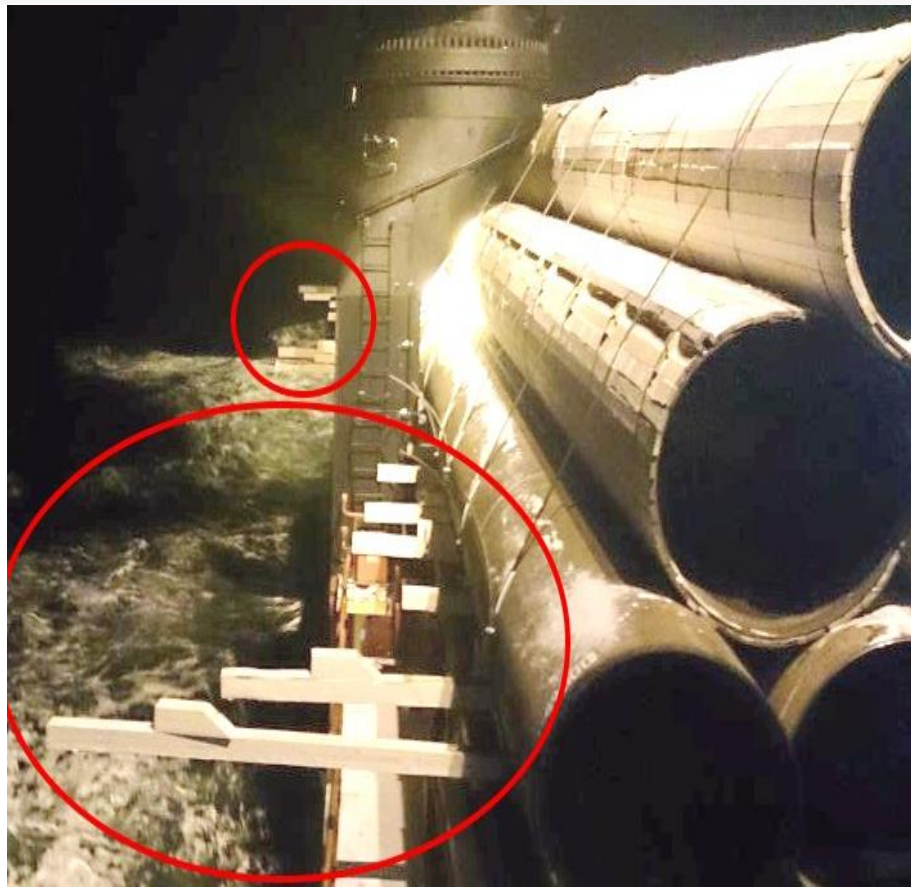
Рис. 16.

Положение соскользнувших к Левому борту штабелей свай и брусьев под ними.
Вид на ЛБ.

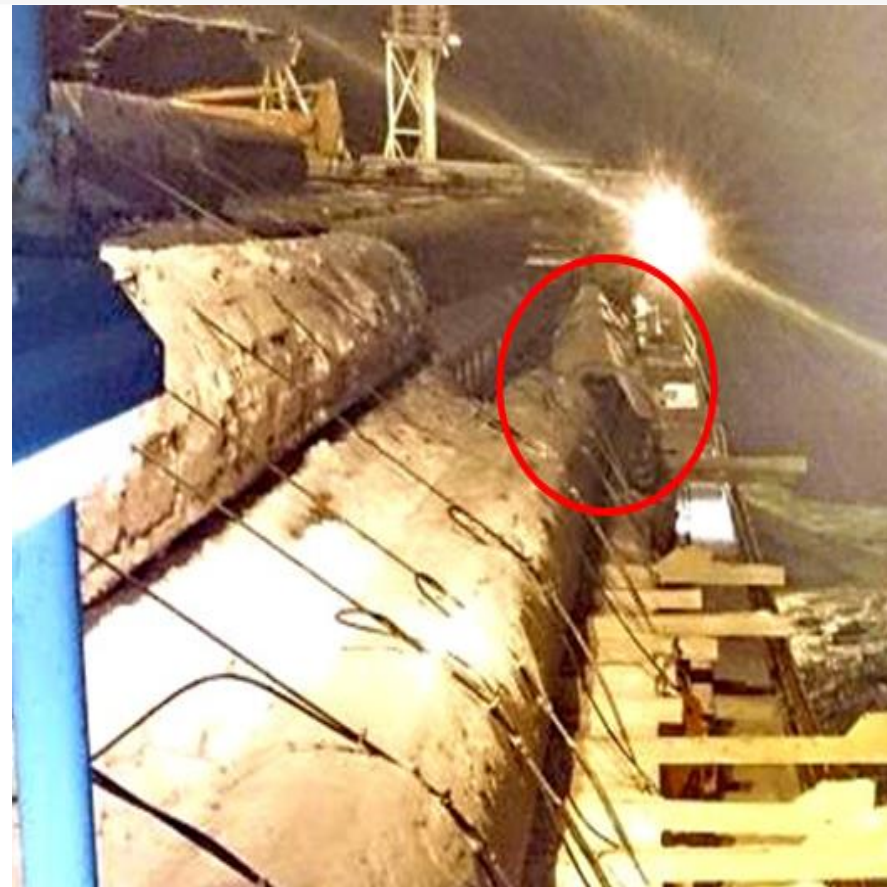
Рис. 17.

Положение штабелей свай после сдвига к ЛБ и пачки шпунта после сдвига к ПрБ.
Вид на ПрБ.

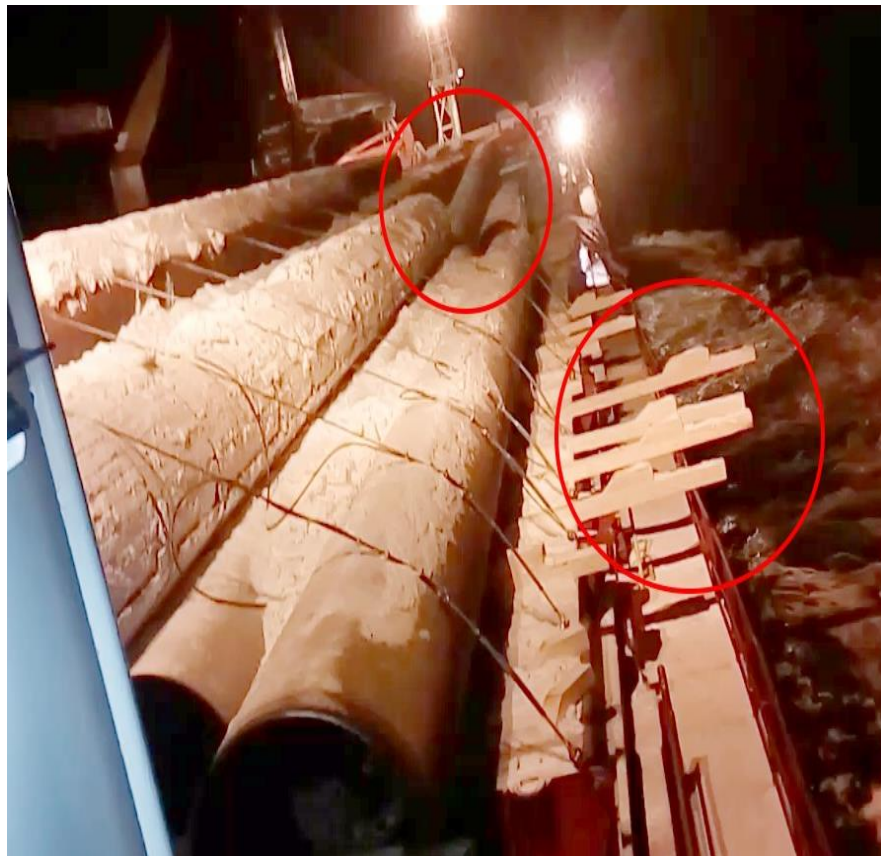
Рис. 18. Положение штабелей свай и прокладок под ними на Правом борту после падения шпунта за борт.

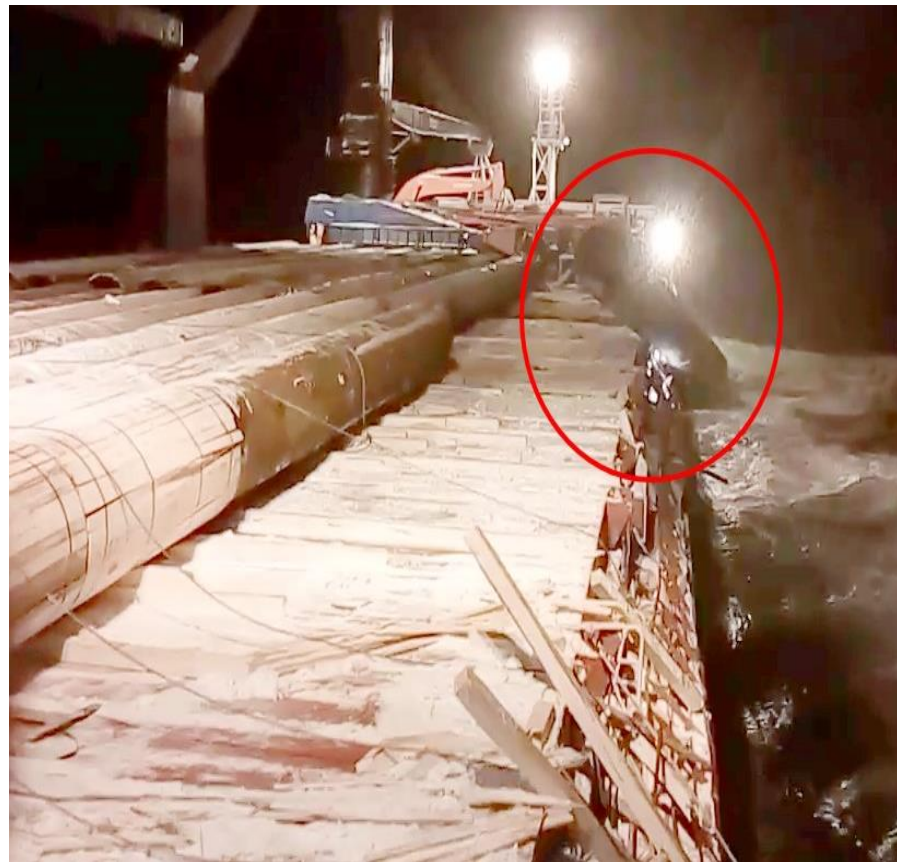
Рис. 19. Положение штабелей и прокладок под ними на Правом борту при падении последней сваи.
